Морозов Евгений Львович,
НО ЭМС и РЭЗ Управления РЭБ ГШ ВС
СССР с 1980 по 1991 гг.,
генерал-майор в отставке

Поучительная история

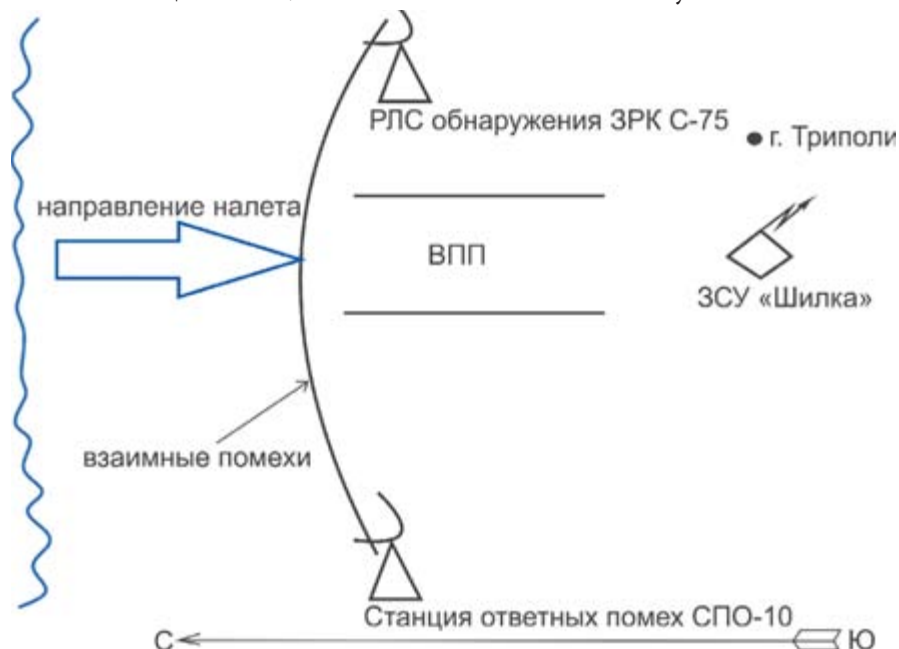
ации США. Аэродром прикрывал дивизион ЗРК С-75 и средства РЭБ, в состав которых входила станция ответных помех СПО-10. Схематичное их расположение представлено на рис. 1.

По моей просьбе включили РЛС обнаружения ЗРК и СПО-10 на излучение, установив их антенны в направлении налёта авиации противника. На индикаторе обнаружения целей сразу же появились помехи, хотя диаграммы обеих антенн были в данном случае направлены в сторону моря. Выяснилось, что излучения РЛС ЗРК воздействовали по боковым лепесткам на СПО-10, и та в автоматическом режиме создавала помехи также по боковым лепесткам приёмнику РЛС ЗРК. Изменение положения антенны РЛС ЗРК в сторону СПО-10 приводило к ещё большей интенсивности помех. Пришлось даже приостановить вращение антенны РЛС в направлении антенны СПО-10, т. к., по мнению нашего специалиста, возникла

Причина взаимных помех между РЛС ЗРК и СПО-10 выяснилась, когда проверили блокировку частот СПО-10, на которых она не должна создавать ответные помехи (в устройстве СПО-10 есть щиток-коммутатор, в котором можно с помощью штифтов ввести запрет на ответную помеху на определенных номиналах частот). Это устройство не было задействовано. Таким образом, напрашивался вывод, что РЛС обнаружения целей ЗРК во время налёта авиации противника сама создавала себе ответные помехи от СПО-10, что и явилось одной из причин низкой эффективности боевой работы ЗРК С-75 по авиации противника.
